Przedmiot opracowania stanowi grobowiec Rodziny Silberstein, znajdujący się w Łodzi na Cmentarzu Żydowskim.
  - 1.3. Cel i zakres opracowania

Celem opracowania jest określenie stanu technicznego grobowca, oraz określenie niezbędnych ze względu na bezpieczeństwo prac zabezpieczających. Zakres opracowania obejmuje inwentaryzację uszkodzeń, wykonanie dokumentacji fotograficznej oraz rozpoznanie konstrukcji grobowca w zakresie niepowodującym naruszenia jego elementów.
  - 1.4. Wykorzystana dokumentacja

### 3. Opis uszkodzeń grobowca

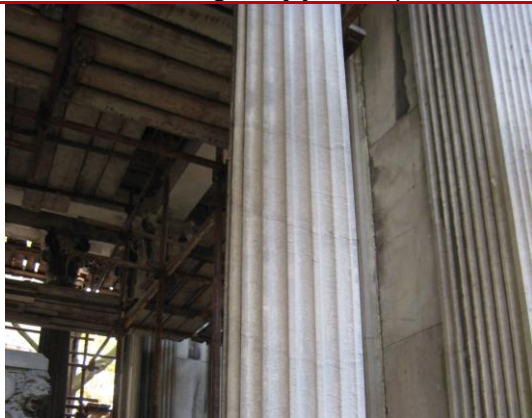
Poziome, i lekko nachylone pęknięcia marmurowych kolumn. Uszkodzony w ten sposób są trzy kolumny.

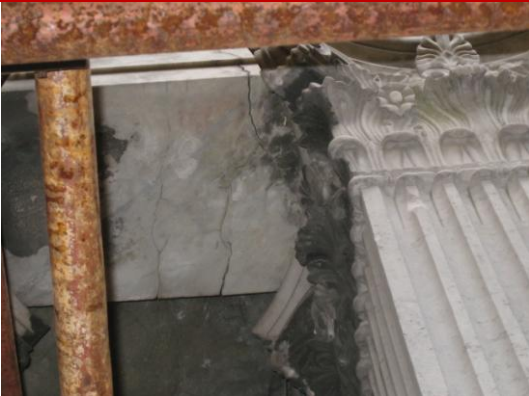
| | <p>Spękania belki wieńczącej zewnętrznej w strefie oparcia na słupie narożnym. Najintensywniej uszkodzone są belki zachodnia i południowa</p> |

O bezpieczeństwie monumentu decydują pionowe lub nachylone pod nieznacznym kątem pęknięcia belek wieńczących strefach przy podparciu. Są to pęknięcia i rysy o szerokościach do 8mm (największe na belce zachodniej i południowej). Są to uszkodzenia spowodowane przeciążeniem tych belek. Świadczy o tym również zarysowanie czołowych powierzchni belek i głowic słupów pod belkami oraz zarysowanie wewnętrznych przewiązek między belkami, przy oparciu na łupach narożnych. Belki wymagają wzmocnienia np. przez wklejenie taśm węglowych lub stalowych, wypełnienia i sklejenia rozdzielonych rysami części przy pomocy żywic. Przez iniekcję należy zabezpieczyć pozostałe rysy.

Należy opracować szczegółowy projekt naprawy monumentu. Do czasu rozpoczęcia prac należy podeprzeć przęsło pękniętej przy podporach zachodniej belki wieńczącej.

Prawidłowy dobór metody wzmocnienia belek wieńczących wymaga zweryfikowania, w jakim stopniu wzmocniony jest przekrój kamienny belek wieńczących. Można to będzie wykonać w trakcie naprawy mocowania odspojonych płyt wewnętrznych na przeponach kopuły.

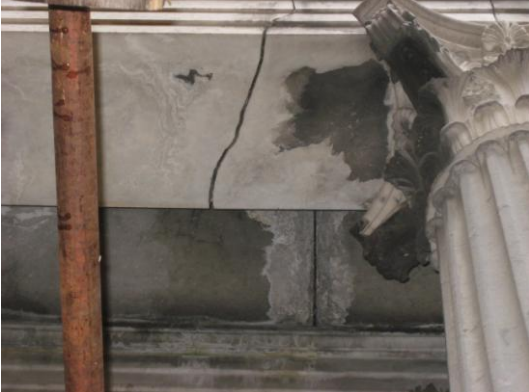
| | <p>Elewacja zachodnia – pęknięcie poziomej belki wieńczącej przy kolumnie środkowej południowej. Pęknięcie przebiega przez całą wysokość belki. Największe rozwarcie rysy występuje na dolnej krawędzi belki. Zacieki na powierzchni płyt stanowiących wykładzinę dolnej przestrzeni między belkami krawędziowymi.</p> |

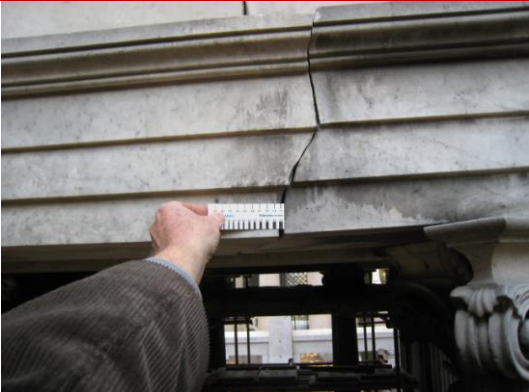
| | <p>Elewacja zachodnia, pęknięcie belki wieńczącej przy kolumnie środkowej południowej, pomiar szerokości rysy ( Fot. 71)<br/>Rozwarcie rysy wynosi 8.0mm. Wzajemne przemieszczenie krawędzi poziomych jest równe około 3mm – Fot.72</p> |

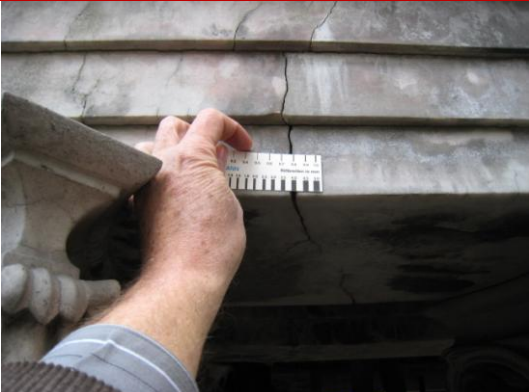
| | <p>Narożnik południowo zachodni – Zarysowana belka wieńcząca. Szerokość rozwarcia rysy równa 4mm.</p> |

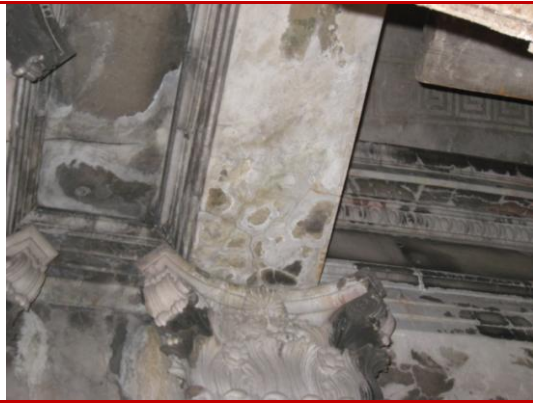
Zawilgocenia i spękanie dolnych powierzchni belek wieńczących w strefie oparcia na słupie narożnym. Uszkodzenie głowic słupów pod oparciem belki.

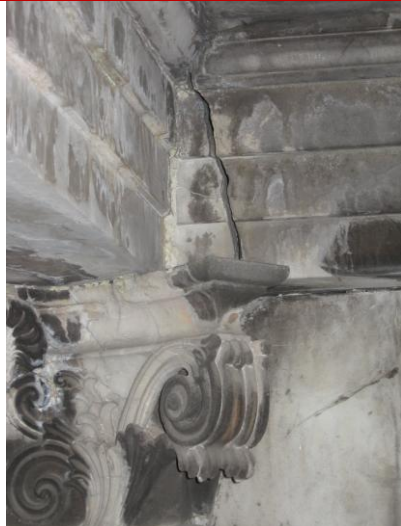
Ściana zachodnia, narożnik południowy. Pęknięta wewnętrzna belka wieńcząca w strefie oparcia na słupie narożnym.

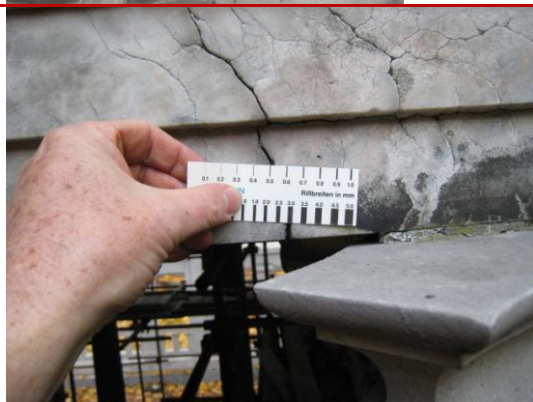
Zarysowanie na bocznej powierzchni belek wieńczących w strefie podparcia na słupie narożnym. Uszkodzenia pokazano też na Fot.97, Fot.176, Fot.186 – elewacja wschodnia, Fot.185

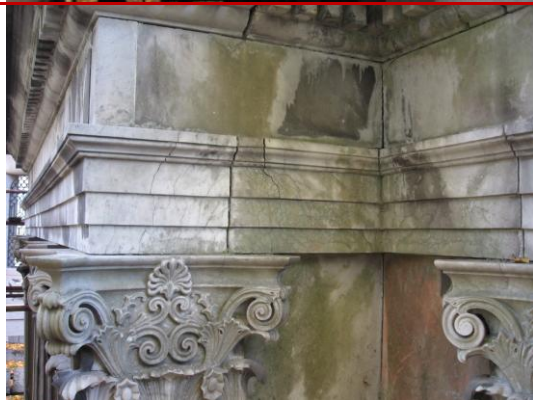
Zarysowanie powierzchni czołowych belek wieńczących w strefie oparcia na słupie narożnym

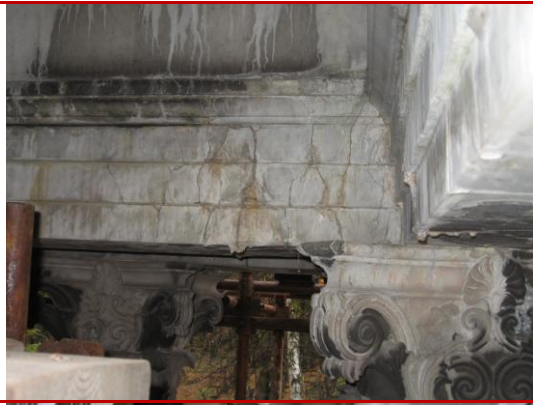
Ściana południowa, narożnik zachodni – uszkodzenia wewnętrznej powierzchni belki wieńczącej w wyniku zacieków i przeciążenia.

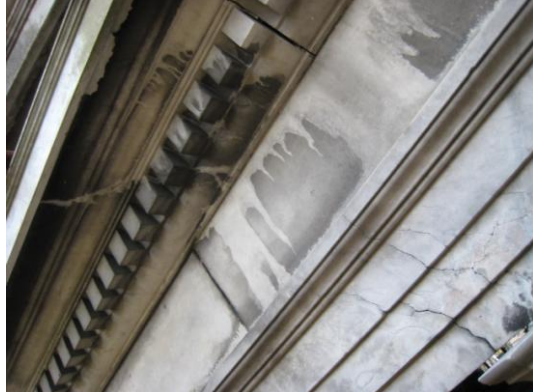
Pęknięcia zewnętrznej belki wieńczącej w strefie oparcia na kolumnie środkowej

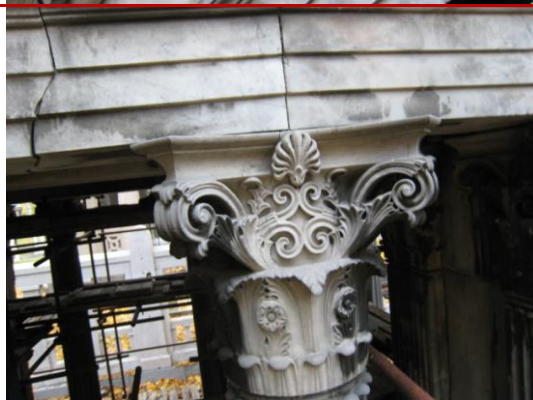
Elewacja zachodnia, pęknięcie belki przy kolumnie środkowej południowej, obrót belki nad głowicą kolumny. Pęknięcie przy dolnej krawędzi ma szerokość ponad 8mm – Fot.71. Krawędzie belek przemieściły się wzajemnie o około 2mm – Fot.72. Podobne uszkodzenia pokazano na Fot.97 i Fot.98

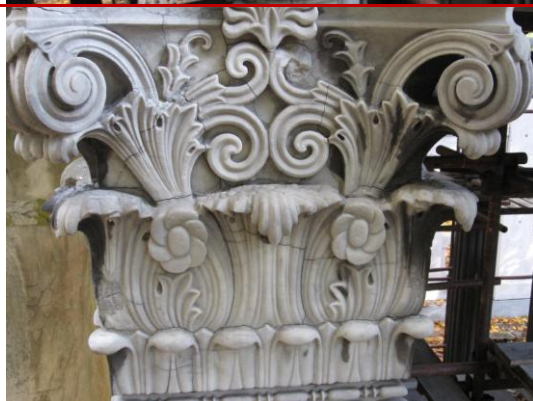
Elewacja zachodnia, głowica kolumny północnej. Widoczne pionowe i poziome spękania głowicy

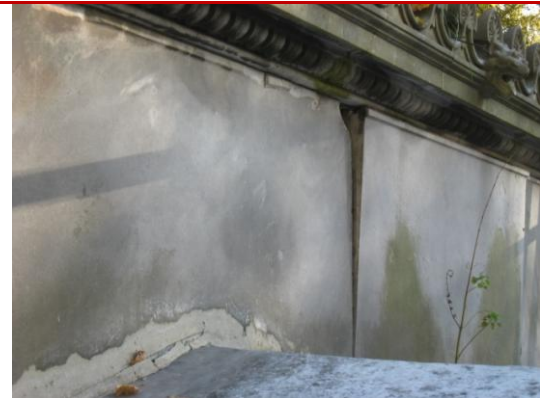
| | <p>Elewacja zachodnia – część górna, wychylone z płaszczyzny ściany elementy. Uszkodzenie pokazano też na Fot.87 do Fot.90.<br/>W elewacji południowej wychylone płyty pokazano na Fot.152</p> |

Mniejsze zagrożenie dla bezpieczeństwa stanowią odspojone od wewnętrznej konstrukcji nośnej, stanowiące okładziny, płyty zewnętrzne jak i wewnętrzne. Część z nich się wychyliła z płaszczyzny ścian. Powstawały też szerokie szczeliny między płytami w części górnej.

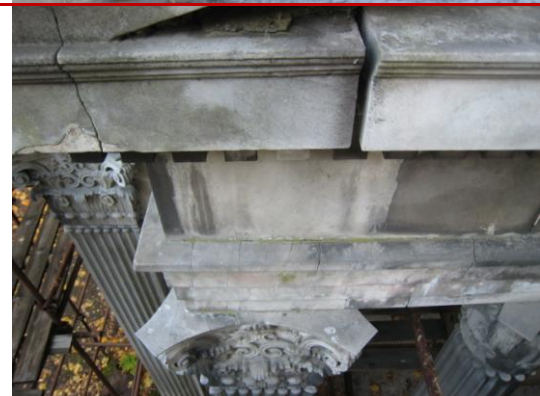
| | <p>Elewacja południowa, narożnik zachodni – szczeliny w łączeniu elementów kamiennych nad dachem</p> |

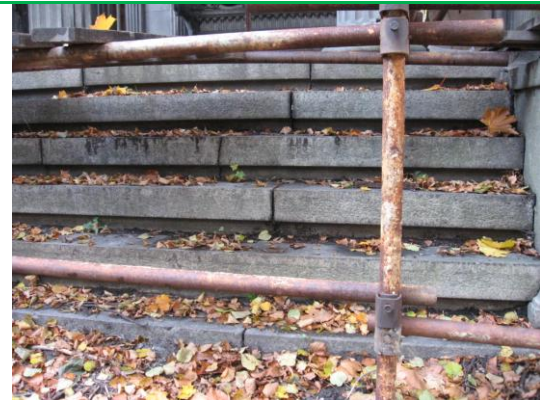
| | <p>Szczeliny między płytami stopni z granitu</p> |

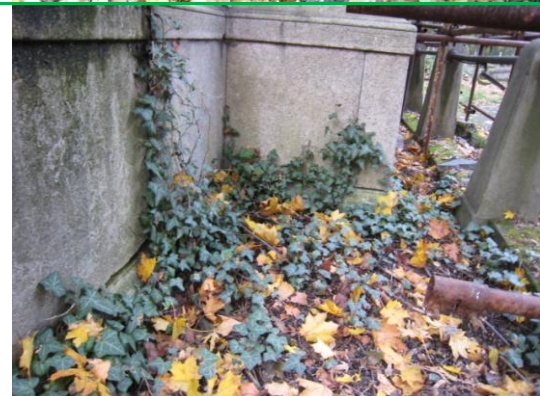
| | <p>Poziome szczeliny między płytami podstawy grobowca</p> |

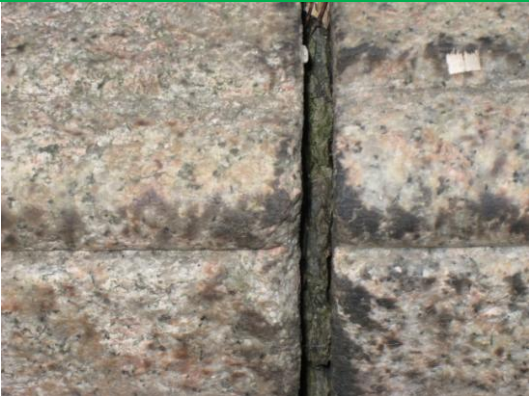
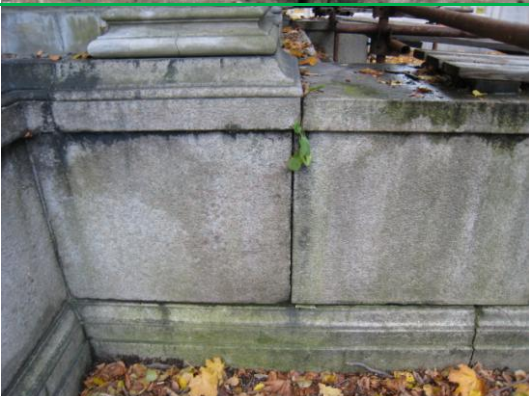
| | <p>Nieszczelny styk granitowych okładzin podstawy grobowca</p> |

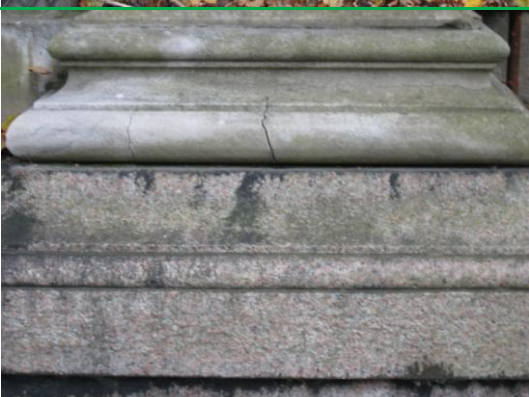
| | <p>Pionowe rysy i pęknięcia na podstawach kolumn</p> |

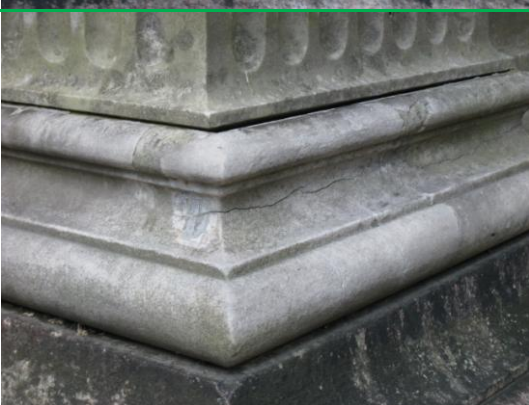
| | <p>Poziome pęknięcia podstawy słupów narożnych.</p> |

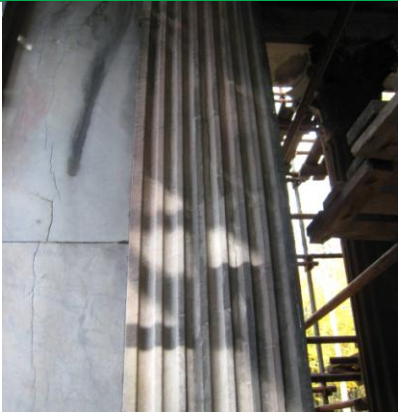
| | | <p>Pionowe rysy na powierzchniach kątowych słupów narożnych</p> |

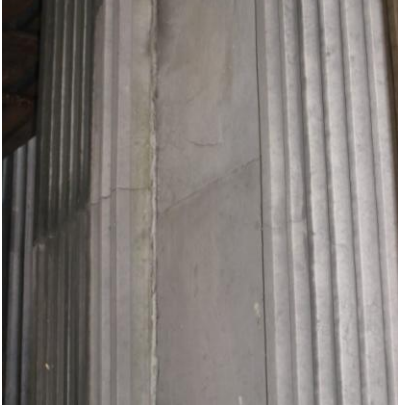
| | | <p>Zacieki w stykach elementów kolumn narożnych oraz pęknięcia elementów narożnych i brzegowych tych słupów</p> |

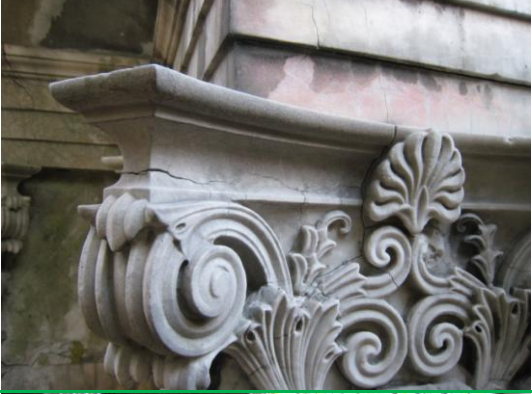
| | | <p>Pęknięcia głowicy słupów narożnych</p> |

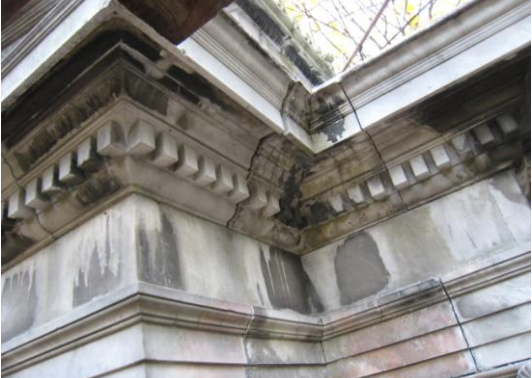
| | | <p>Szczeliny między gzymsami trójkątnych frontonów, na krawędzi bocznej. Podobnie uszkodzenia pokazano na Fot.94</p> |

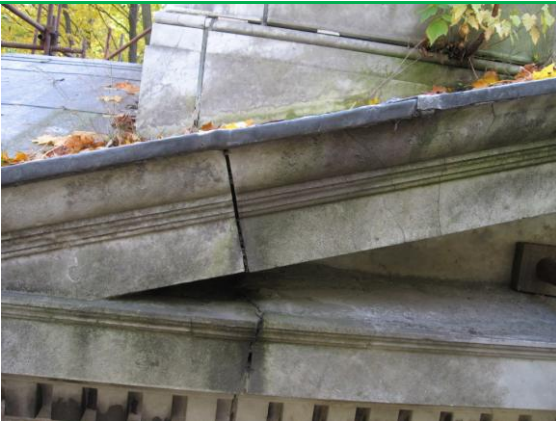
| | <p>Szczeliny między gzymsami trójkątnych frontonów</p> |

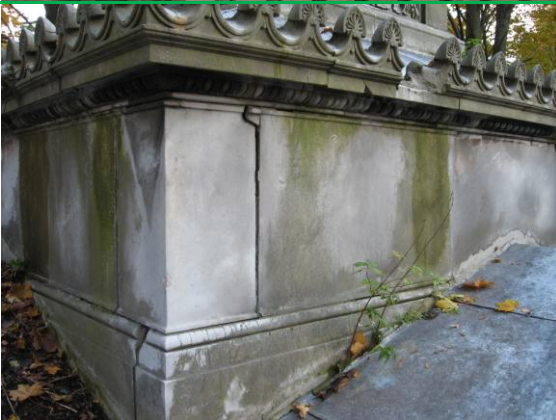
| | <p>Rozluźnienie płyt obudowy dolnej nadbudowy przekrycia</p> |

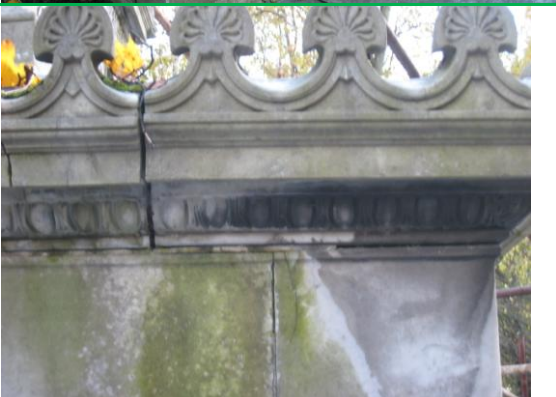
| | <p>Szczeliny między kamiennymi elementami wieńczącymi dolną nadbudowę przekrycia</p> |

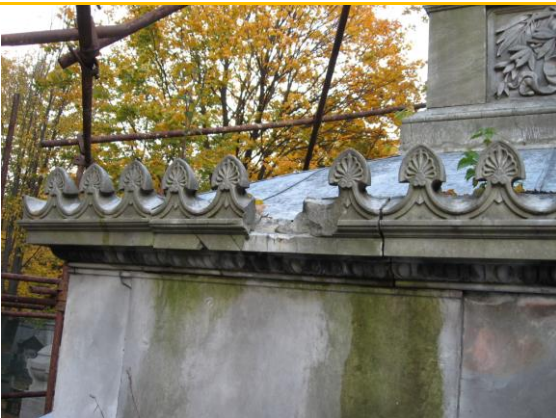
| | <p>Ubytki w zwieńczeniu dachu dolnej nadbudowy, zacieki na bocznych powierzchniach płyt .</p> |

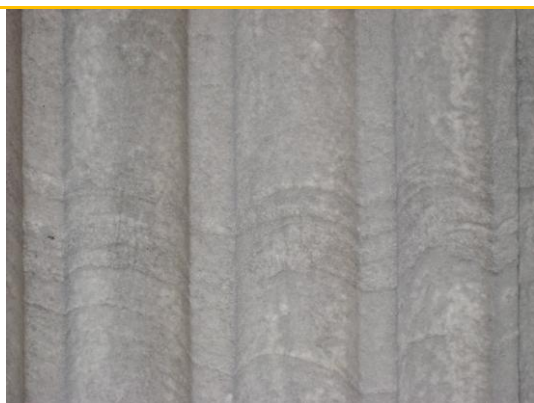
Elewacja zachodnia – kolumna środkowa południowa, struktura uszkodzonej powierzchni kamienia

O trwałości konstrukcji decyduje niewłaściwie wykonane pokrycie z blachy ołowianej – brak kapinosów oraz powstałe na elementach zacieki i rozluźnienie spoin między kamiennymi płytami. Zagrożenie dla trwałości stanowią drobne spękania płyt marmurowych. Niekonserwowany marmur ma uszkodzoną powierzchnię ( kolumny od strony zachodniej).

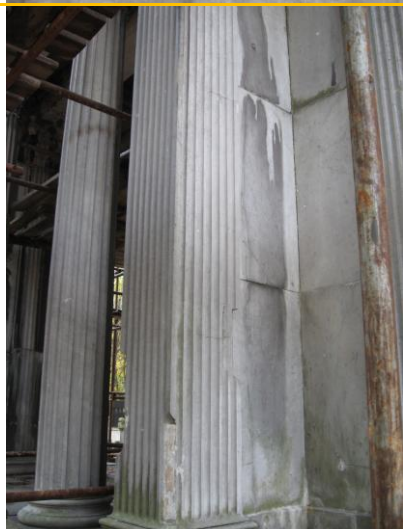
Elewacja południowa – kolumny narożnika południowo wschodniego. Podobne uszkodzenia pokazano też na Fot.112.

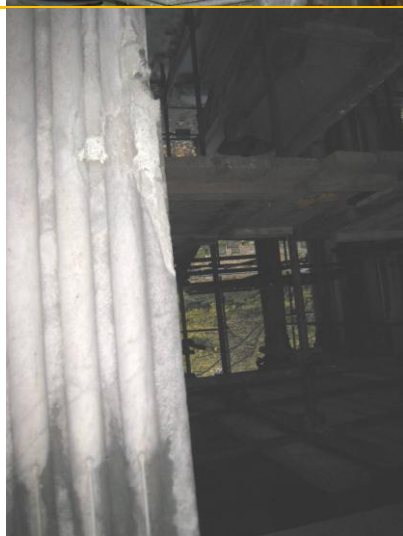
Elewacja wschodnia – uszkodzenie krawędzi kolumny

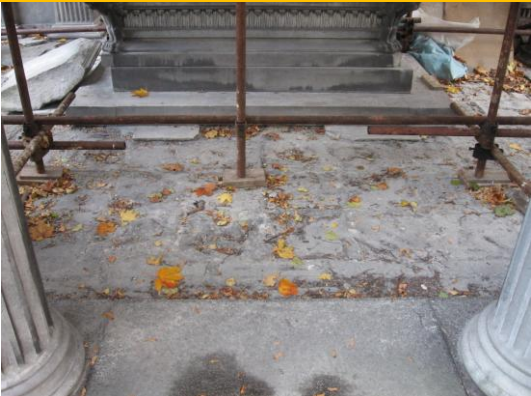
| | <p>Zniszczona posadzka przy sarkofagu</p> |

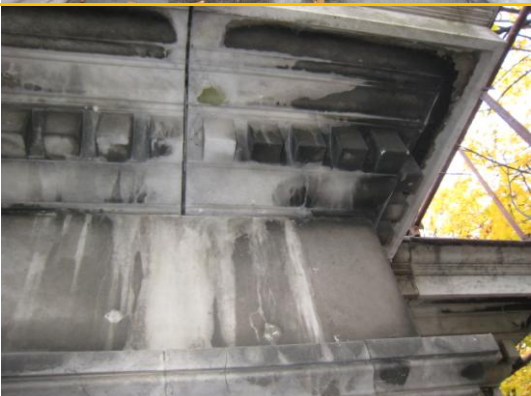
| | <p>Zacieki na powierzchni marmuru</p> |
