Przedmiot opracowania stanowi grobowiec Rodziny Silberstein, znajdujący się w Łodzi na Cmentarzu Żydowskim.

Celem opracowania jest określenie stanu technicznego grobowca, oraz określenie niezbędnych ze względu na bezpieczeństwo prac zabezpieczających. Zakres opracowania obejmuje inwentaryzację uszkodzeń, wykonanie dokumentacji fotograficznej oraz rozpoznanie konstrukcji grobowca w zakresie niepowodującym naruszenia jego elementów.

### 3. Opis uszkodzeń grobowca

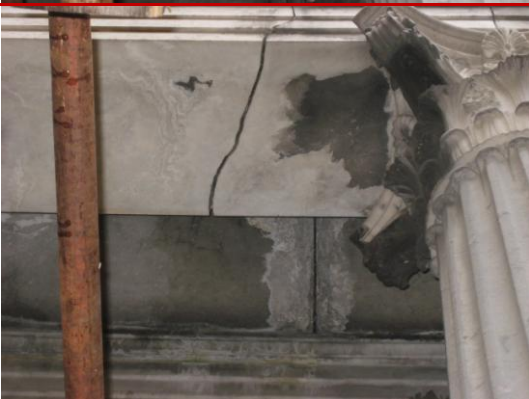
| | <p>Elewacja zachodnia – pęknięcie poziomej belki wieńczącej przy kolumnie środkowej południowej. Pęknięcie przebiega przez całą wysokość belki. Największe rozwarcie rysy występuje na dolnej krawędzi belki. Zacieki na powierzchni płyt stanowiących wykładzinę dolnej przestrzeni między belkami krawędziowymi.</p> |

O bezpieczeństwie monumentu decydują pionowe lub nachylone pod nieznacznym kątem pęknięcia belek wieńczących strefach przy podparciu. Są to pęknięcia i rysy o szerokościach do 8mm (największe na belce zachodniej i południowej). Są to uszkodzenia spowodowane przeciążeniem tych belek. Świadczy o tym również zarysowanie czołowych powierzchni belek i głowic słupów pod belkami oraz zarysowanie wewnętrznych przewiązek między belkami, przy oparciu na łupach narożnych. Belki wymagają wzmocnienia np. przez wklejenie taśm węglowych lub stalowych, wypełnienia i sklejenia rozdzielonych rysami części przy pomocy żywic. Przez iniekcję należy zabezpieczyć pozostałe rysy.

Należy opracować szczegółowy projekt naprawy monumentu. Do czasu rozpoczęcia prac należy podeprzeć przęsło pękniętej przy podporach zachodniej belki wieńczącej.

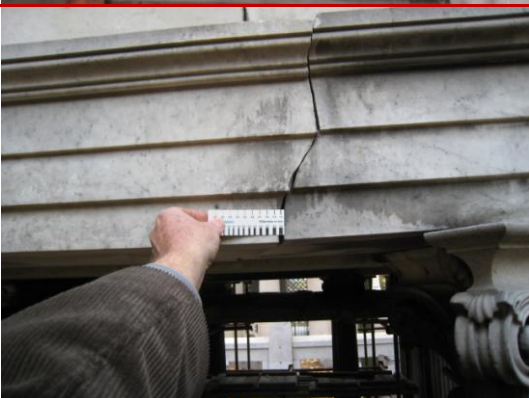
| | <p>Elewacja zachodnia, pęknięcie belki wieńczącej przy kolumnie środkowej południowej, pomiar szerokości rysy ( Fot. 71)<br/>Rozwarcie rysy wynosi 8.0mm. Wzajemne przemieszczenie krawędzi poziomych jest równe około 3mm – Fot.72</p> |

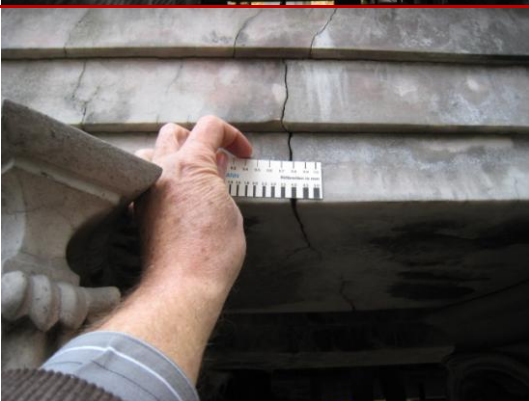
| | <p>Narożnik południowo zachodni – Zarysowana belka wieńcząca. Szerokość rozwarcia rysy równa 4mm.</p> |

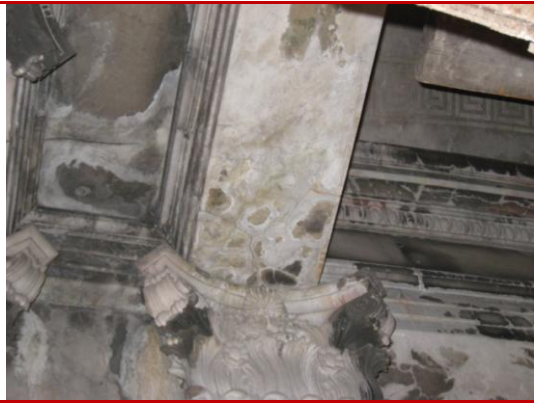
Zawilgocenia i spękanie dolnych powierzchni belek wieńczących w strefie oparcia na słupie narożnym. Uszkodzenie głowic słupów pod oparciem belki.

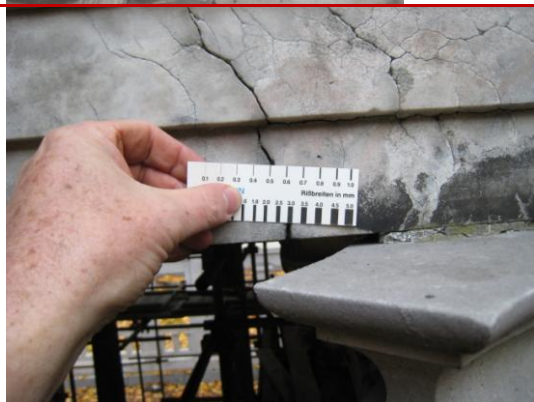
Zarysowanie na bocznej powierzchni belek wieńczących w strefie podparcia na słupie narożnym. Uszkodzenia pokazano też na Fot.97, Fot.176, Fot.186 – elewacja wschodnia, Fot.185

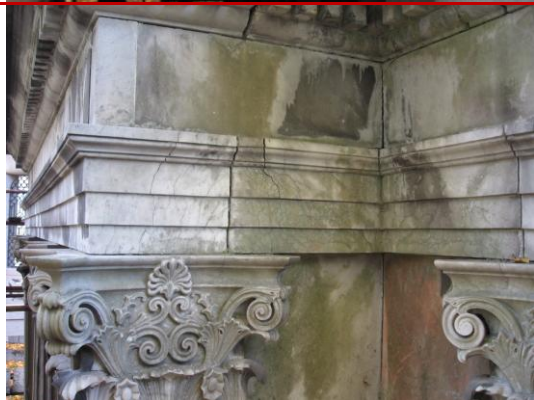
Zarysowanie powierzchni czołowych belek wieńczących w strefie oparcia na słupie narożnym

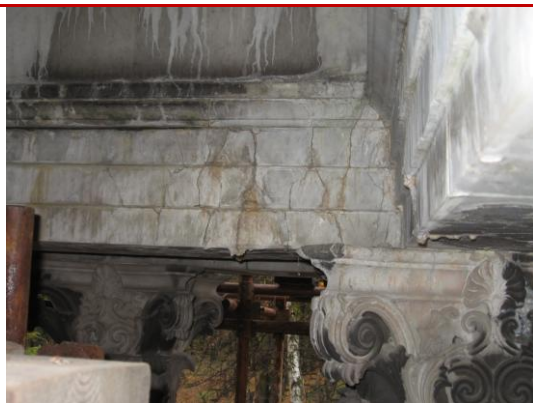
Ściana południowa, narożnik zachodni – uszkodzenia wewnętrznej powierzchni belki wieńczącej w wyniku zacieków i przeciążenia.

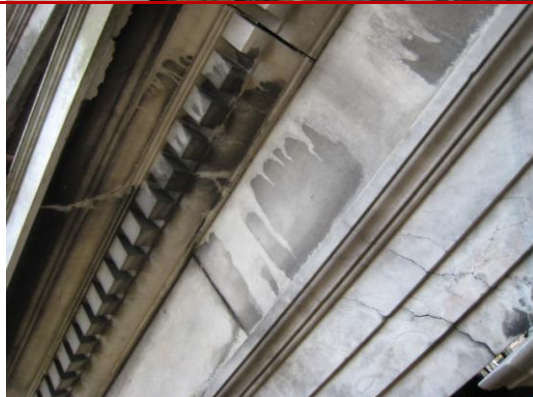
Pęknięcia zewnętrznej belki wieńczącej w strefie oparcia na kolumnie środkowej

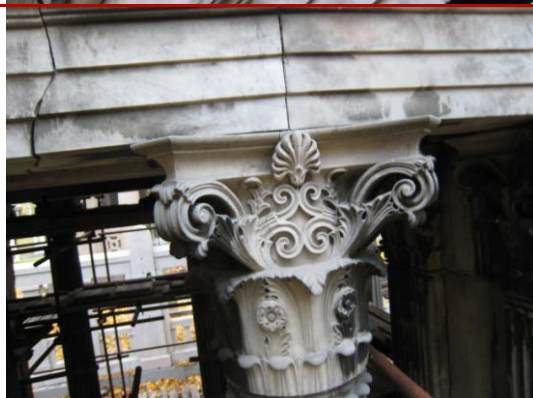
Elewacja zachodnia, pęknięcie belki przy kolumnie środkowej południowej, obrót belki nad głowicą kolumny. Pęknięcie przy dolnej krawędzi ma szerokość ponad 8mm – Fot.71. Krawędzie belek przemieściły się wzajemnie o około 2mm – Fot.72. Podobne uszkodzenia pokazano na Fot.97 i Fot.98

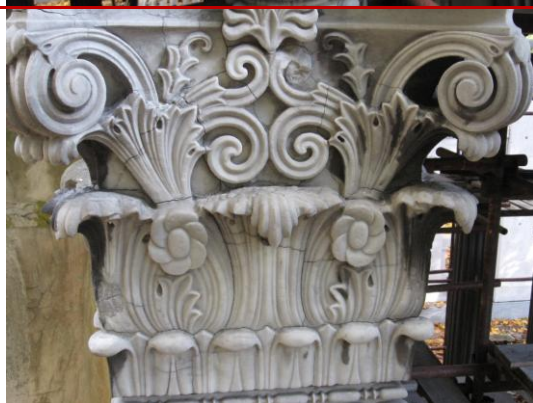
Elewacja zachodnia, głowica kolumny północnej. Widoczne pionowe i poziome spękania głowicy

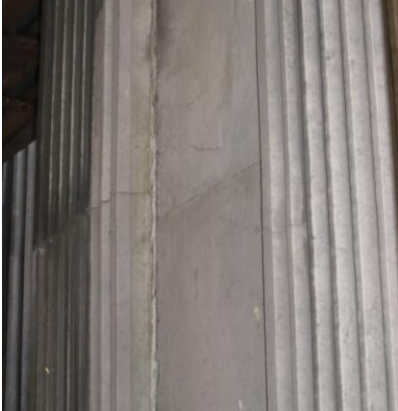
| | | <p>Zacieki w stykach elementów kolumn narożnych oraz pęknięcia elementów narożnych i brzegowych tych słupów</p> |

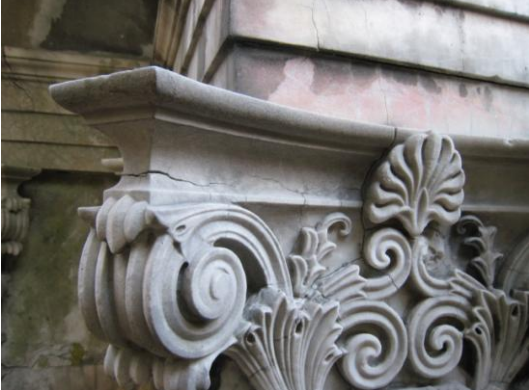
| | | <p>Pęknięcia głowicy słupów narożnych</p> |

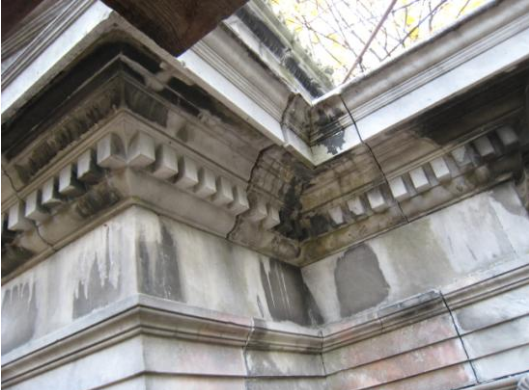
| | | <p>Szczeliny między gzymsami trójkątnych frontonów, na krawędzi bocznej. Podobnie uszkodzenia pokazano na Fot.94</p> |

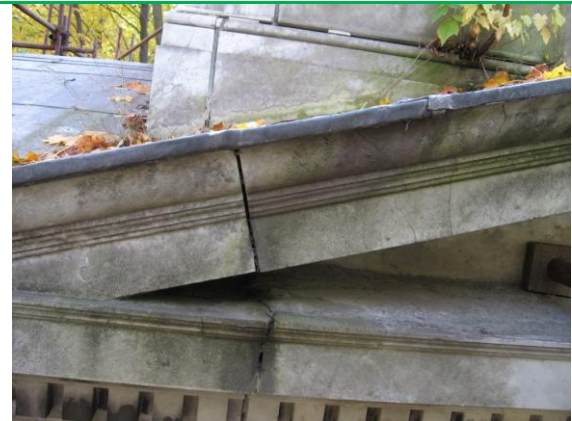
| | <p>Szczeliny między gzymsami trójkątnych frontonów</p> |

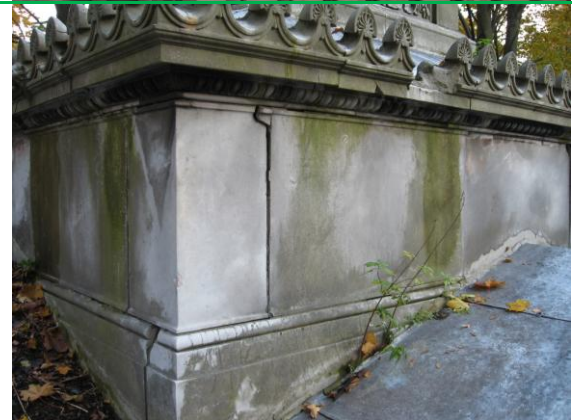
| | <p>Rozluźnienie płyt obudowy dolnej nadbudowy przekrycia</p> |

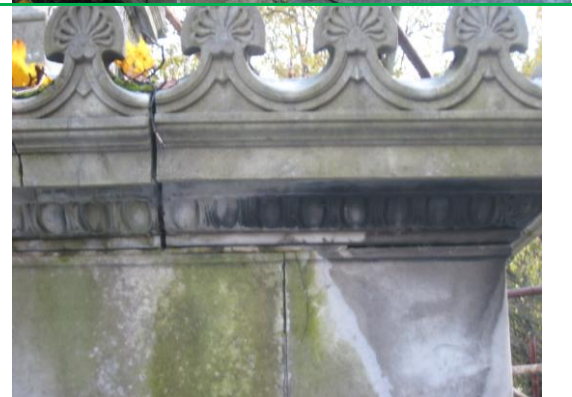
| | <p>Szczeliny między kamiennymi elementami wieńczącymi dolną nadbudowę przekrycia</p> |

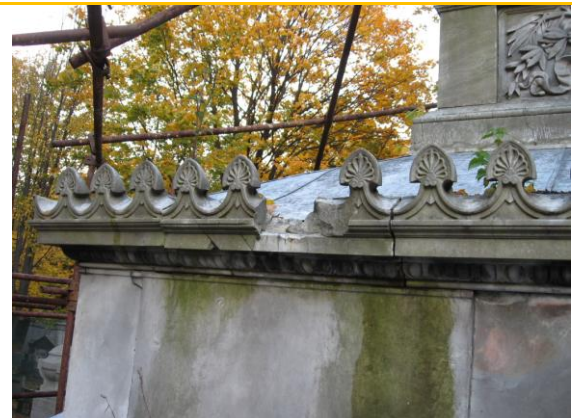
| | <p>Ubytki w zwieńczeniu dachu dolnej nadbudowy, zacieki na bocznych powierzchniach płyt .</p> |

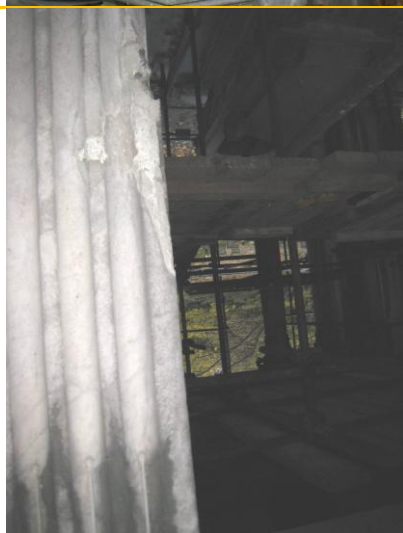
Elewacja wschodnia – uszkodzenie krawędzi kolumny
